## INICJACJA ABRAZJI BRZEGU ZBIORNIKA DOMANIÓW\*

**Streszczenie.** W pracy przedstawiono wyniki badań zniszczonego przez abrazję odcinka lewego brzegu zbiornika wodnego Domaniów na rzece Radomce. Został on po raz pierwszy napełniony w 2001 roku. Przy najwyższym spiętrzeniu zbiornik retencjonuje 13 mln m<sup>3</sup> wody, a jego powierzchnia wynosi 500 ha. W czasie wiejących wiatrów na zbiorniku powstają fale, których wysokość dochodzi do 1 m. W roku 2003 rozpoczęło się niszczenie abrazyjne odwiertnego brzegu na odcinku około 130 m. Na zniszczonym przez abrazję odcinku brzegu przeprowadzono w roku 2004 badania glebowe i fitosocjologiczne, w ramach których określono skład granulometryczny gleby oraz gatunkowy roślinności. Ogólnie można stwierdzić, że na zabradowanym odcinku brzegu występuje roślinność skrajnie różniąca się wymaganiami siedliskowymi. Hydro- i higrofity spotyka się od strony wody zbiornika, a mezo- i kserofity od strony przyległego do brzegu terenu. Wkracza też roślinność drzewiasta (wierzby, topole, brzoza, olsza czarna), która po opanowaniu terenu dość skutecznie przeciwstawia się niszczącemu działaniu fal.

#### INITIATION OF ABRASION OF THE BANK OF WATER RESERVOIR

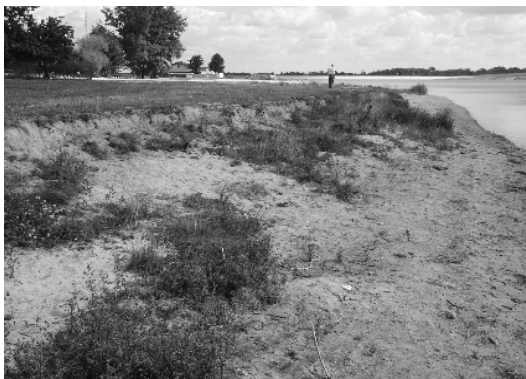
Abrazja odwietrznego brzegu zbiornika wodnego Domaniów nastąpiła na odcinku od plaży w Wólce Domaniowskiej aż po gospodarstwo rolne. Abradowany odcinek brzegu ciągnie się pasem długości około 130 m, a szerokość zabradowania wynosi około 5 m (fot. 1). Pomiędzy plażą a gospodarstwem znajduje się pastwisko, w którego runi dominuje życica trwała (*Lolium perenne*), pokrywająca powierzchnię pastwiska w około 50%.

koniczyna biała (*Trifolium repens*) i koniczyna polna (*Trifolium arvense*). Równa powierzchnia pastwiska wznosi się około 1,5 m ponad powierzchnią wody zbiornika przy średnim spiętrzeniu, wynoszącym 157 m n.p.m. Od strony zbiornika pastwisko zostało podmyte i zniszczone na szerokości 3-5 m. Pionowo odcięte skarpy są zasłane zabranym przez wodę materiałem glebowym i rozniesionym po całej szerokości abradowanego brzegu.

**Fot. 1.** Abradowany brzeg zbiornika Domaniów  
**Photo. 1.** Abraded bank of the Domaniów water reservoir

W czasie wykonywania zdjęć fitosocjologicznych, tam gdzie pojawiła się mozga trzcinowata, ochrona brzegów przez ten gatunek jest bardzo skuteczna. Nie zachodzą też dalsze zniszczenia abrazyjne w tych miejscach, gdzie rosną wierzby krzewiaste. Natomiast znikomą ochronę brzegów dają pozostałe gatunki roślin nawet wówczas, kiedy rosną w większych skupieniach czy nagromadzeniach, jak np. obydwie gatunki uczepów. Dlatego na obradowanych odcinkach brzegów zbiornika powinno się wprowadzać wierzby krzewiaste, a znajdujący się ponad zasięgiem średniej wody pas szelfu jak najszybciej obsiewać mozgą trzcinowatą względnie trzciną. Wskazany byłby też narzut kamienny [1,4].
