ANALIZA OBRAZU JAKO METODA OCENY SKUTECZNOŚCI OBŁUSKIWANIA OKRYWY NASION GORCZYCY BIAŁEJ

Streszczenie. W pracy wykonano pomiary uszkodzeń okrywy owocowo-nasiennej gorczycy białej poddanej obłuskiwaniu. Analiza obrazu uszkodzonych nasion została wykonana za pomocą programu ImageJ. Analizowano wygląd nasion po zderzeniach do jakich dochodzi w czasie usuwania okrywy owocowo-nasiennej. Analizę obrazu przeprowadzono w oparciu o aktualnie znane metody oraz badania eksperymentalne. Opis powstałych uszkodzeń podczas obłuskiwania oparto na obliczeniach statystycznych prostopadłych rzutów uszkodzeń nasion. Obliczenia te pozwoliły ustalić przybliżoną powierzchnię uszkodzeń okrywy owocowo-nasiennej w trakcie kontaktu nasion z tarczą roboczą obłuskiwacza tarczowego przy prędkości liniowej uderzającej łopatki wynoszącej na obwodzie tarczy $24 \text{ m}\cdot\text{s}^{-1}$. Badania wykonano dla nasion o wilgotności 7,5%.

IMAGE PROCESSING AS A METHOD OF MUSTARD SEED HULLING EFFICIENCY ESTIMATION

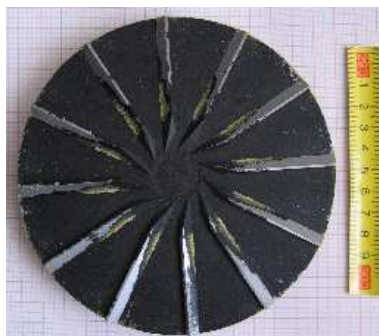
Fot. 1. Obłuskiwacz tarczowy
Photo 1. Hulling machine

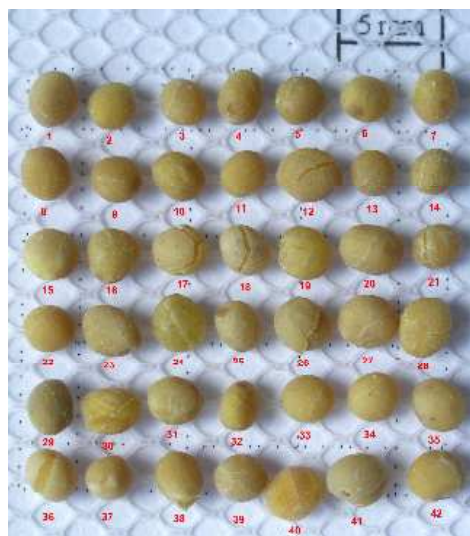
Fot. 3. Nasiona gorczycy białej z częściowo usuniętą okrywą
Photo 3. Mustard seeds with partly detached seed coat

Do pierwszej próbki wybrano nasiona z dużymi ubytkami okrywy owocowo-nasiennej (fot. 3) a do drugiej próbki wybrano nasiona, w których nastąpiło widoczne pęknięcie okrywy owocowo-nasiennej (fot. 4). Nasiona układano tak aby widoczne było uszkodzenie okrywy owocowo-nasiennej, a następnie wykonano zdjęcia w rozdzielczości 2592 x 1944 pikseli i zapisano je w nieskompresowanym formacie tif. Następnie na podstawie uzyskanych fotografii wykonano obrysy rzutów prostopadłych nasion oraz oderwanych fragmentów oraz pęknięć okrywy owocowo-nasiennej (fot. 5 i 6). Obrysy oraz obliczenia powierzchni uszkodzeń nasion wykonano w programie ImageJ. Stanowisko do analizy komputerowej składało się z komputera PC, aparatu fotograficznego Nikon 5400. Otrzymane wyniki na podstawie zdjęć poddano dalszej obróbce statystycznej za pomocą modułu „analiza danych” w programie Microsoft Excel 2000.

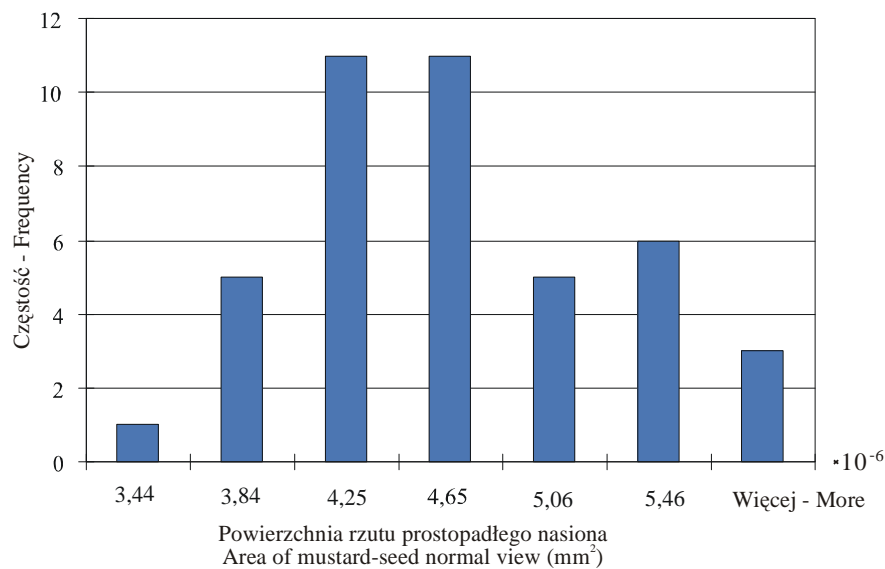
Rys. 1. Rozkład wielkości pola powierzchni rzutów prostopadłych nasion gorczycy (próbka 1)
Fig. 1. Distribution of area of mustard seed normal view (sample 1)

Analizując wyniki pola powierzchni rzutu prostopadłego nasion dla pierwszej próbki zawierającej 42 nasiona, stwierdzić należy, że średnia wartość pola powierzchni nasion gorczycy wynosi 4,48 mm², przy czym połowa nasion miała powierzchnię poniżej 4,39 mm². Należy zauważyć również, że najmniejsze nasiono miało pole powierzchni rzutu prostopadłego równe 3,44 mm², a największe 5,87 mm². Obszar zmienności pola powierzchni rzutu prostopadłego nasion gorczycy wynosił 2,43 mm². W przypadku badanych nasion przeciętne zróżnicowanie powierzchni rzutów prostopadłych wynosi 0,66 mm². Rozkład wielkości pola powierzchni rzutu prostopadłego nasion próbki 1 przedstawia rysunek 1.
